INSTALLATION DE STOCKAGE DE DECHETS NON DANGEREUX DE WEITBRUCH

RAPPORT D'ACTIVITES ICPE 2020

Etabli en application des articles 26 de l'arrêté ministériel du 15 février 2016 relatif aux installations de stockage de déchets ménagers et assimilés et 58.1 de l'arrêté préfectoral modifiant les prescriptions d'exploitation associées à l'autorisation du 5 décembre 2001.

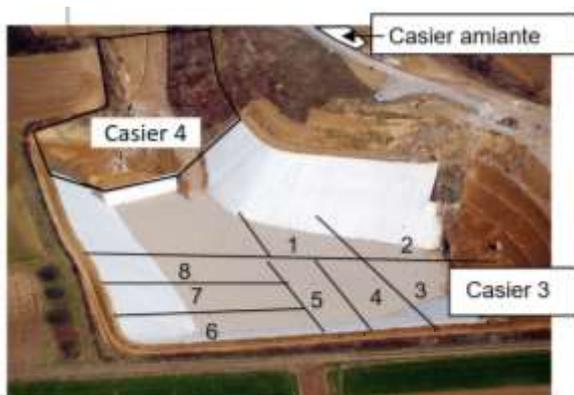
Casier 3 en exploitation en 2020

Les caractéristiques du casier 3 sont les suivantes :

Cote du fond : 161.10NGF

Aire du fond : 4 661 m²

Aire du toit : 12 600 m² (179 à 182NGF)

Hauteur moyenne de remplissage finale :
20m hors recouvrement.

Volume total du casier : calculé à 200 000 m³

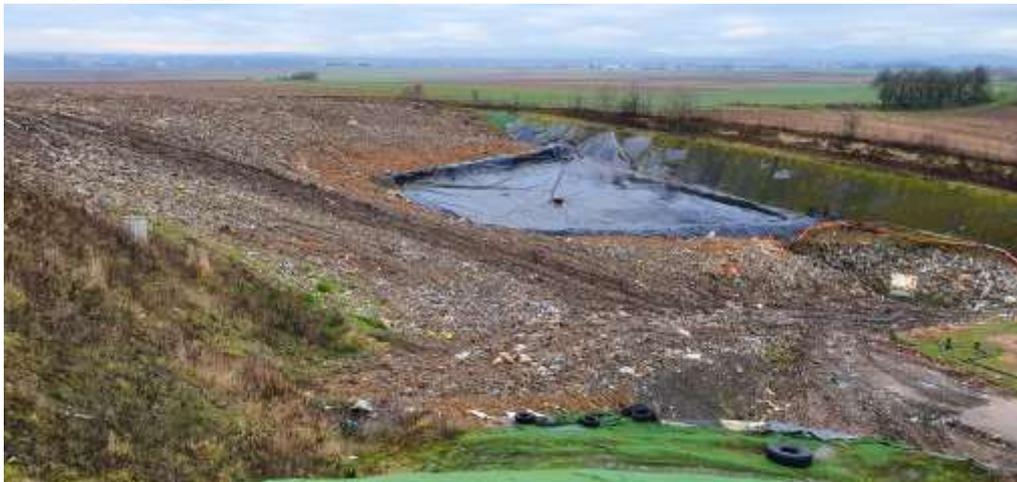
Casier 3 début 2020

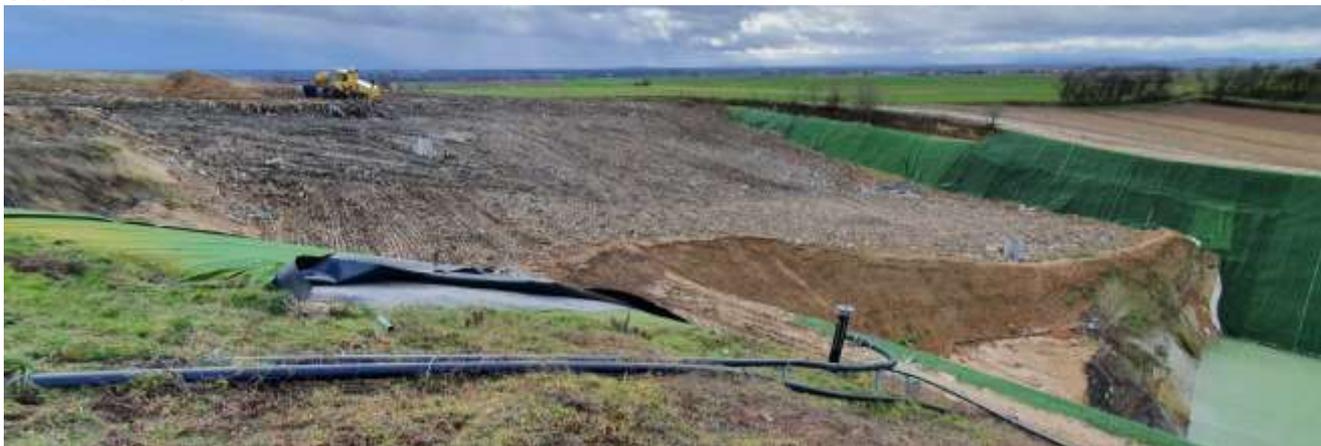
Casier début 2021

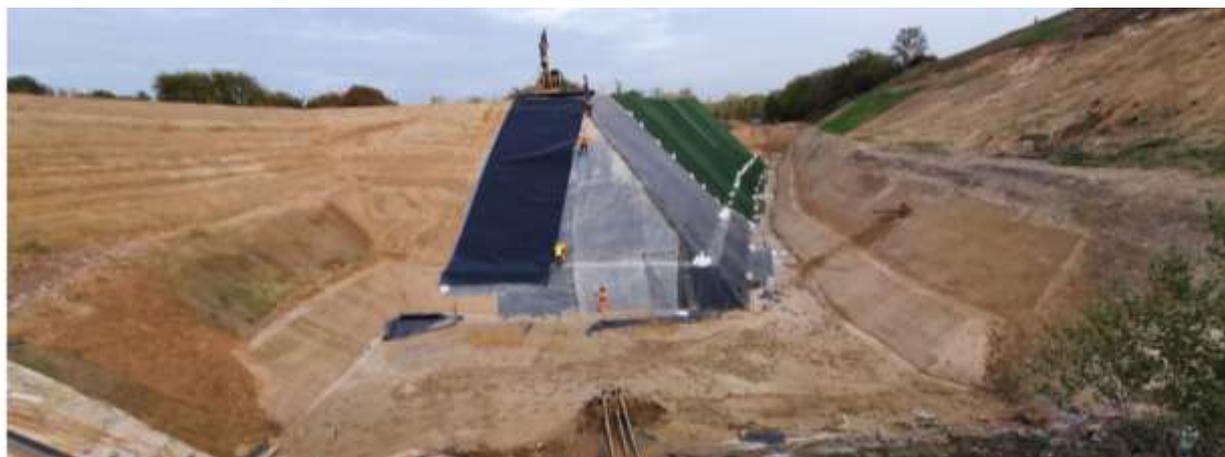
Le casier 4 dispose d'une géomembrane thermosoudée et contrôlée (injection d'air sous pression à 20bars pendant 3 minutes) sur les flancs et dans le fond, ainsi que d'un dispositif de protection (géotextile anti-poinçonnant) et de drainage sur les flancs.

Cette barrière de sécurité active repose sur la barrière passive. Le dernier mètre de l'étanchéité passive du fond a nécessité un traitement à la bentonite, ainsi que les premiers 3m des flancs, constitués de 50cm de loess traité à la bentonite et d'une géomembrane bentonitique supplémentaire pour créer une équivalence avec 1m de loess traité. Une étude d'équivalence été réalisée.

Un massif drainant en gravier roulé, dans le fond du casier, dirige les lixiviats vers une nouvelle station de pompage. Les lixiviats des casiers précédents sont également dirigés vers ce puits de relevage, par des canalisations séparées. Les lixiviats produits sont ainsi pompés vers les bassins de stockage avant traitement dans la station dédiée in situ.

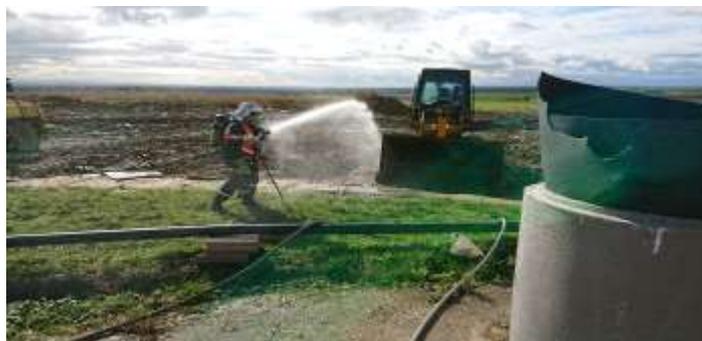
Un exercice incendie a eu lieu le 27 octobre 2020 (*annexe 4*) avec les pompiers (CPI) de Weitbruch.

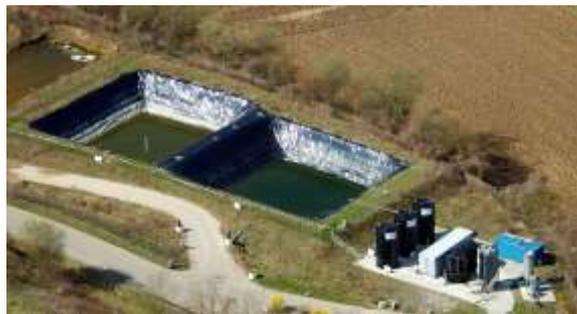
La station de traitement des lixiviats et les bassins de stockage

Les lixiviats sont dirigés dans l'un des 2 bassins de stockage étanches, de 1 600m³ chacun, d'où ils sont extraits pendant les périodes de traitement vers la station de traitement biologique du SMITOM exploitée par la société OVIVE.

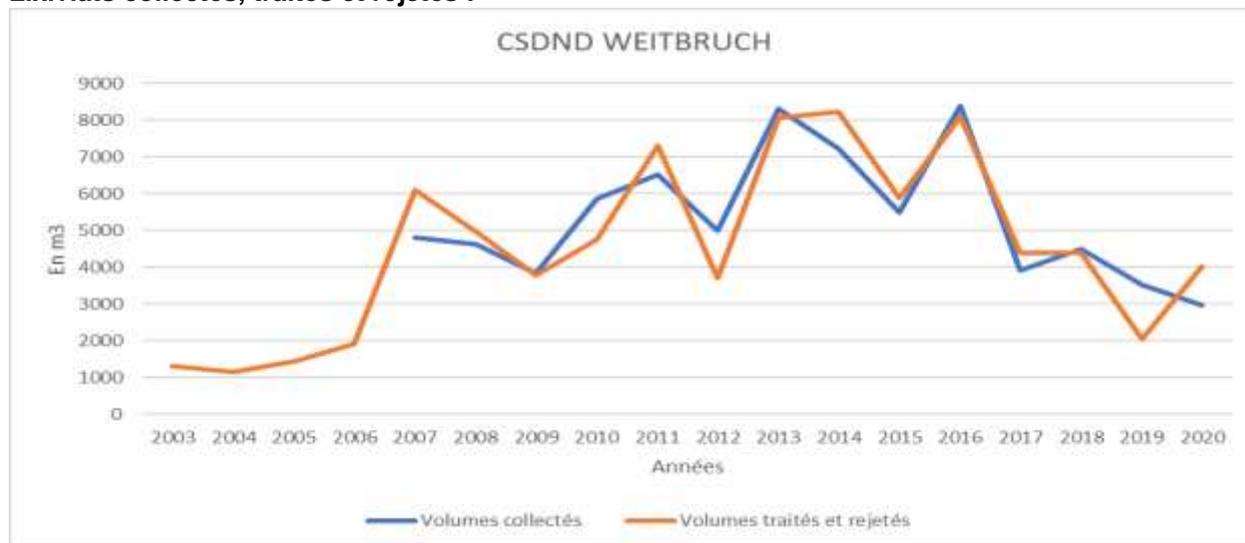
Lixiviats collectés, traités et rejetés :

Le volume traité et rejeté en 2020 n'est pas représentatif de la production réelle du site. En effet, lors du démarrage de traitement de début d'année, nous avons encore un stock de 2700 m³ de lixiviats collectés en 2019 dans les bassins. Nous avons donc traité plus que ce qui a été collecté. C'est pourquoi les deux courbes se croisent dans le graphique ci-dessus. En cause, une année particulièrement sèche (l'ensemble du second semestre étant pratiquement sans pluie, comme en 2019). On remarque également une nette baisse des volumes de lixiviats collectés/traités depuis 2016. En 2016, nous avons mis une étanchéité active de surface sur les 2/3 du casier en exploitation. L'eau de pluie ainsi récoltée avant contact avec les déchets était dirigée vers le bassin des eaux internes et donc analysée avant rejet. D'année en année, cette zone couverte a été rouverte pour les besoins de l'exploitation. Au deuxième semestre de l'année 2020, cette étanchéité provisoire a été supprimée.

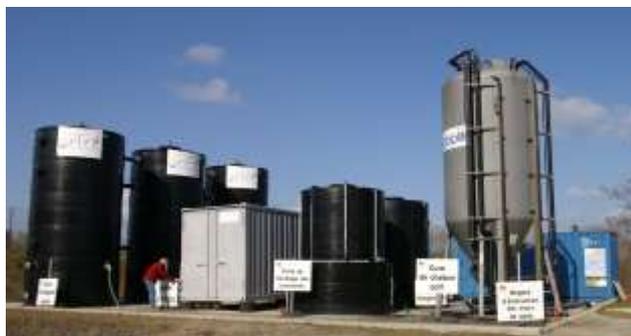
7.1.3.2 Lixiviats traités :

Les lixiviats traités et rejetés dans le Lohgraben sont analysés régulièrement par l'exploitant et le SMITOM (journallement pour certains paramètres comme le pH, NH₄, NO₃).

- le 28.02.20 : dépassement sur le paramètre ammoniac (6,4 mg/l pour autorisation à 5 mg/l). Un problème d'aération en était la cause.

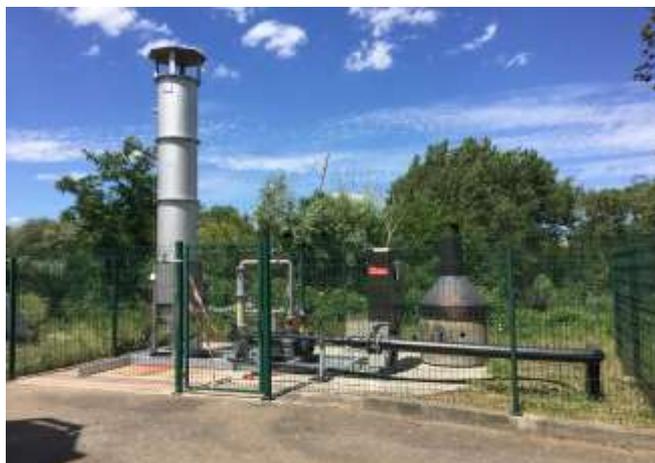
Le traitement des biogaz

Les biogaz produits par les casiers exploités jusqu'en août 2006 et 2 puits du casier 3 sont collectés par un réseau de 20 puits mis en dépression, et dirigés vers une centrale de combustion installée à l'entrée du site. Cette torchère transforme le méthane du biogaz en gaz carbonique, dont l'effet de serre est 21 fois moins important, et casse les mercaptans responsables des odeurs.

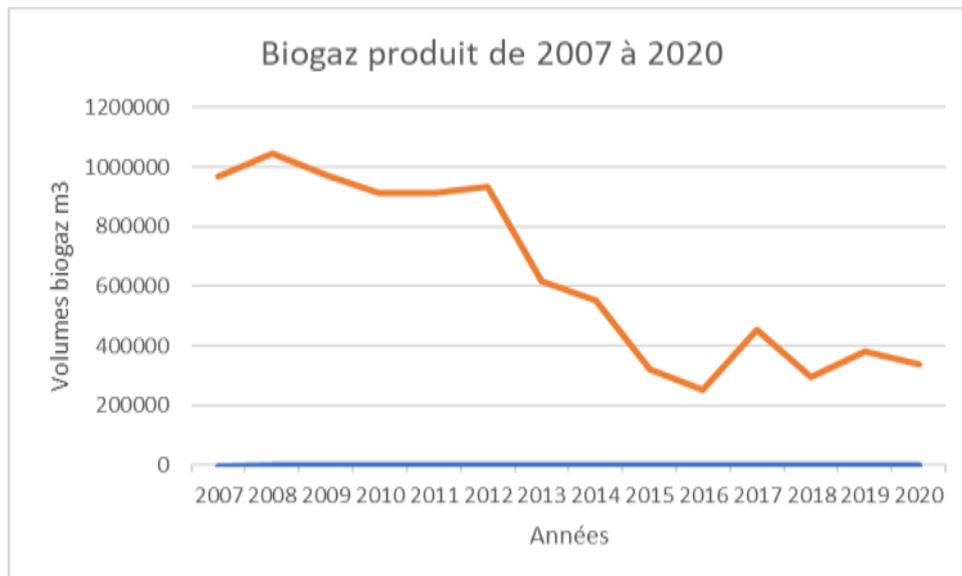
En 2020, 338 640 m³ de biogaz ont été brûlés, évitant le rejet de près 77900 m³ de CH₄ (à 23%), soit 1392 tonnes-équivalent CO₂ de GES évitées.

2020 a été une année particulièrement sèche, ce qui n'a pas favorisé la production de biogaz, le massif étant trop sec.
